VALENCIA ESCOBAR <i>Ingeniería & Arquitectura</i>	EVALUACION DE LOS IMPACTOS AMBIENTALES GENERADOS POR LOS EVENTOS DE INUNDACION Y FENOMENOS DE REMOCION EN MASA QUE HAYAN AFECTADO O PUEDAN AFECTAR LA POBLACION

FICHA DAR BRUT		HOJA:	1 de 3

MUNICIPIO DE ROLDANILLO				
PUNTO DB-5	Vereda Mateguadua			
Documentos de apoyo				
Coordenadas¹ MAGNA-SIRGAS	X: 1097573.13 Y: 0980585.84	Altura 1500 msnm	Cuenca Subcuenca	RUT
Fecha de visita	18 Enero 2012		Tramo	
Asistentes a la visita: Benjamín Martínez – CVC Diego Montaña P –Ingeniero VEI&A Fernando Lozano - Ingeniero VEI&A Julián Ricardo Lopera – Geólogo VEI&A			Vereda Mateguadua

Descripción: Zona de deslizamiento de gran magnitud, no existe comunicación por desaparición de la vía.

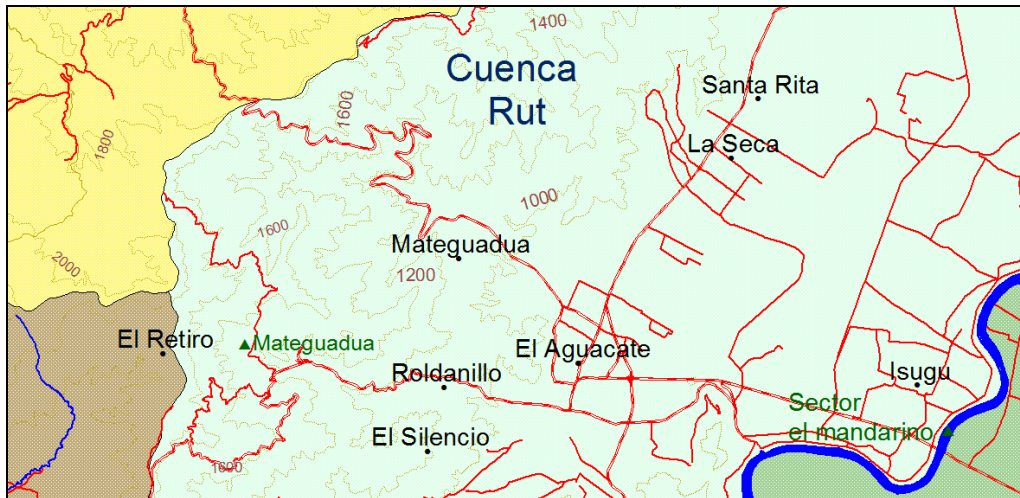
Figura DB 5 Localización vereda Mateguadua, municipio de Roldanillo.

- Desaparición de la vía en un tramo aproximado de 200 metros. Emergencia vial para las personas que pasan por este lugar.

- Dos personas han perdido la vida, realizando su labor fueron sepultados por el alud
- Movimiento en masa rotacional de más de 500m de material removido. Suelo residual de alta susceptibilidad al corte en condiciones saturadas. La zona se encuentra controlada por la Falla Las Cañas, la cual se dispone en dirección NWW-SEE, marcando un indicador de esfuerzos distensivos en el área afectada.
- 50 familias afectadas, 2 personas muertas (no se han podido recuperar sus cuerpos), 12 estudiantes de primaria sin acceso a la Escuela del sector y la vía incomunicada. Se considera uno de los puntos más críticos de la DAR BRUT.

Lluvias fuertes y duraderas pasada ola invernal.
Pendientes fuertes.

Uso y manejo de suelos.
Falta de mantenimiento drenajes del sitio.

- ✓ Hacer un nuevo trazado de la vía estudiando las condiciones de drenaje del lugar.
- ✓ Hacer trabajos de remediación del suelo en la zona.
- ✓ Campañas educativas de uso y manejo del suelo.
- ✓ Se recomienda realizar estudios de suelos para la construcción de obras de mitigación al fenómeno citado, donde el principal factor a controlar es la saturación de suelos y la posible licuación de los mismos al encontrarse en el trazo de una falla geológica regional.
