Asunto: Revisión y seguimiento de diseños para la construcción de los vasos A7 y A8,
Lote 042, predio Colomba - Relleno sanitario Regional Colomba - El Guabal,
municipio de Yotoco.

4.0 CARACTERISTICAS Y CONSIDERACIONES TECNICAS DE LOS VASOS A7 Y A8:

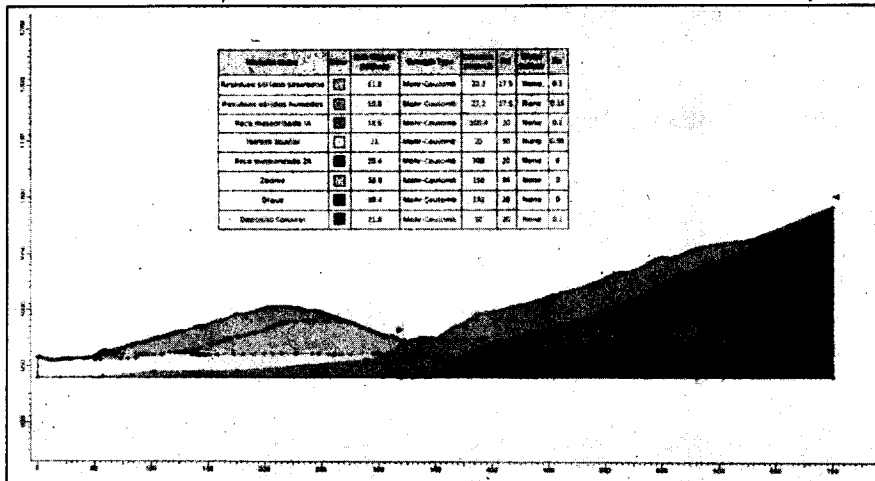
Por último, las tomografías eléctricas permitieron auscultar profundidades entre 25 a 40m, con estas se corroboró lo encontrado en las perforaciones y fue posible definir adecuadamente la secuencia de materiales presentes en el área de estudio, tal y como muestra la figura 2. Según los documentos revisados para la elaboración de este concepto, los perfiles geológicos – geotécnicos presentados, corresponden a los geomateriales encontrados en el área de estudio durante la exploración de campo realizada por la empresa HIDROSUELOS.

Figura 2. Perfil estratigráfico típico (HIDROSUELOS, 2017).

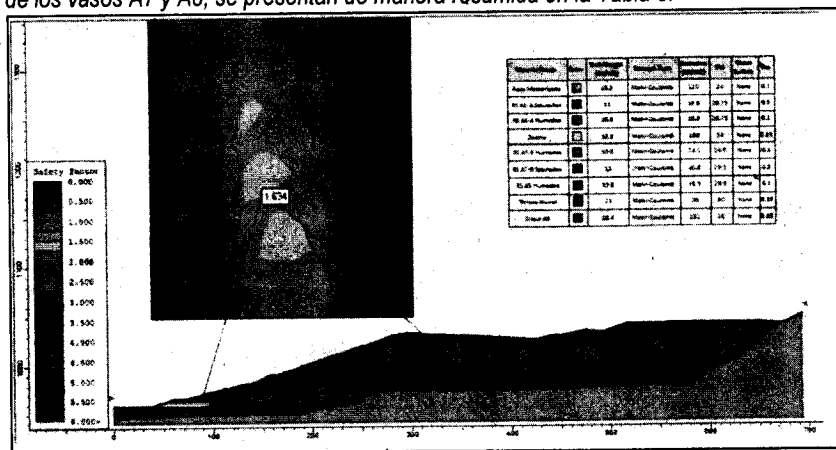
Figura 1. Modelo de disposición de residuos sólidos urbanos empleado para el análisis de estabilidad de una sección típica de los vasos A7 y A8 (HIDROSUELOS, 2017).

Los resultados de los análisis de estabilidad en términos del factor de seguridad, obtenidos para los perfiles estratigráficos tipo, definidos por HIDROSUELOS (Figura 1) donde se contemplaron además de los suelos encontrados en el fondo del vaso proyectado y los residuos del vaso A existente, fueron satisfactorios frente a las exigencias de la norma NSR-10, para estabilidad de taludes en la cual se plantean factores de seguridad para condiciones estáticas FS > 1,5 y condiciones pseudo-estáticas FS > 1,05.

Los parámetros de resistencia al corte fueron definidos por HIDROSUELOS a partir de los ensayos de laboratorio y campo realizados en los materiales encontrados en la zona de estudio. Los valores de presión de poros representados en el coeficiente Ru, fueron medidos en campo empleando la instrumentación geotécnica instalada en el vaso A5 las lecturas de dichos instrumentos hacen parte de los anexos revisados para la elaboración de este concepto. Los resultados de los análisis de estabilidad tuvieron en cuenta la geometría y las propiedades mecánicas de los materiales que se presumen harán parte de los vasos A7 y A8, se presentan de manera resumida en la Tabla 3.
