## INFORME DE VISITA

4. **LOCALIZACIÓN:** Predio El Recreo y quebrada El Pailón, Corregimiento Huasanó, municipio de Trujillo, Valle del cauca.

**5. OBJETIVO:** Visita técnica de atención a denuncia anónima radicado 659592024.

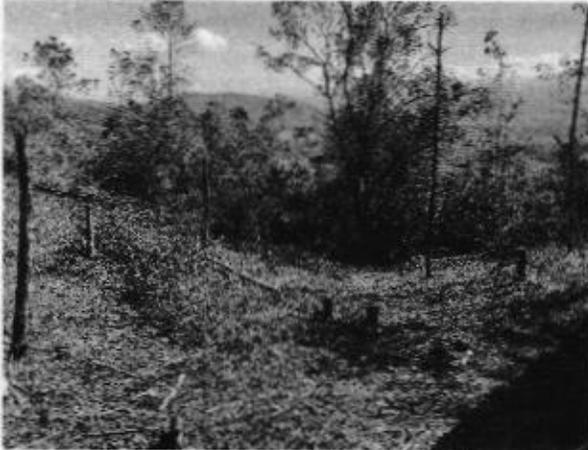
En el lugar se evidencia que fueron erradicados siete (7) especies arbóreas propias de Bosque secos tropicales, cuyos DAP oscila entre 0.10 y 0.12 metros y altura desconocida. Además, se realizó la quema del material vegetal en un área aproximada de 100 metros cuadrados.

Foto 1: Tocones de árboles erradicados.

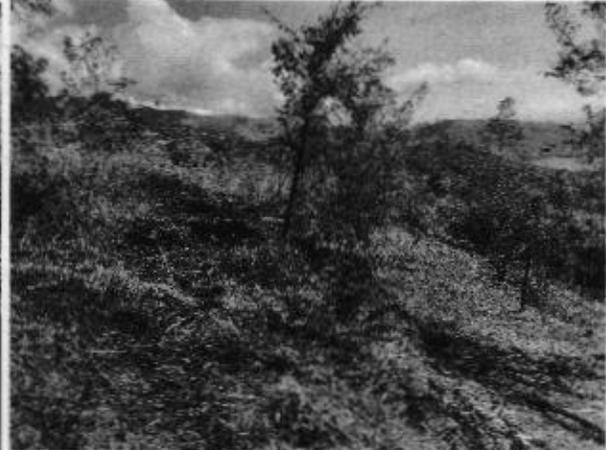
Foto 2: quema de material vegetal

Durante el recorrido se evidenció una quema de cobertura vegetal de aproximadamente 100 metros cuadrados y la erradicación de 7 árboles de especies achaparradas propias del Bosque Secos Tropical, las cuales poseían un DAP que oscilan entre 0.10 y 0.12 metros, los cuales fueron erradicadas para construcción de una ramada o rancho.

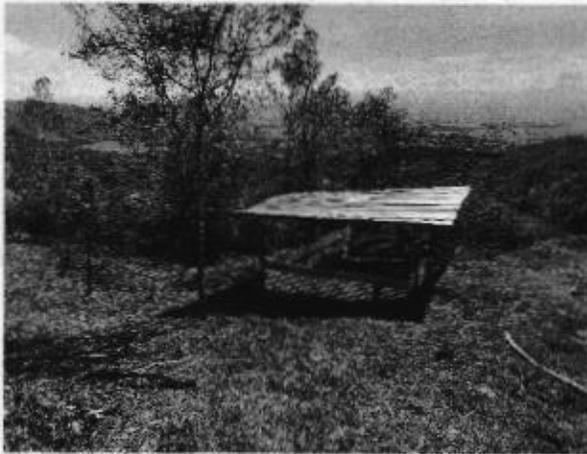
Manifiesta el empleado que los árboles se cortaron para la construcción de una ramada y unas cercas. Se le interroga si poseían permiso para dicha actividad a lo que responde que no tiene conocimiento pero que va a llamar telefónicamente a la señora LUZ STELLA RODRIGUEZ que es la persona que lo contrató y propietaria del predio.

Foto 3: Ramada que se construyó con los arboles erradicados.

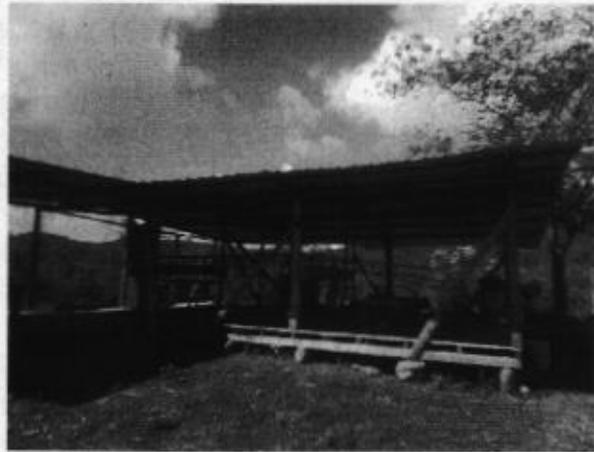
En el sitio se observa la construcción de una cabaña de aproximadamente cinco (5) por diez (10) metros en madera de especie sin identificar.

Foto 4: cabaña que se esta construyendo.

Además, se evidenció la construcción de una cabaña en madera sin información legal de su procedencia, la cual está siendo construida por la señora LUZ STELLA RODRIGUEZ, quien telefónicamente se negó a suministrar más información de su identificación.

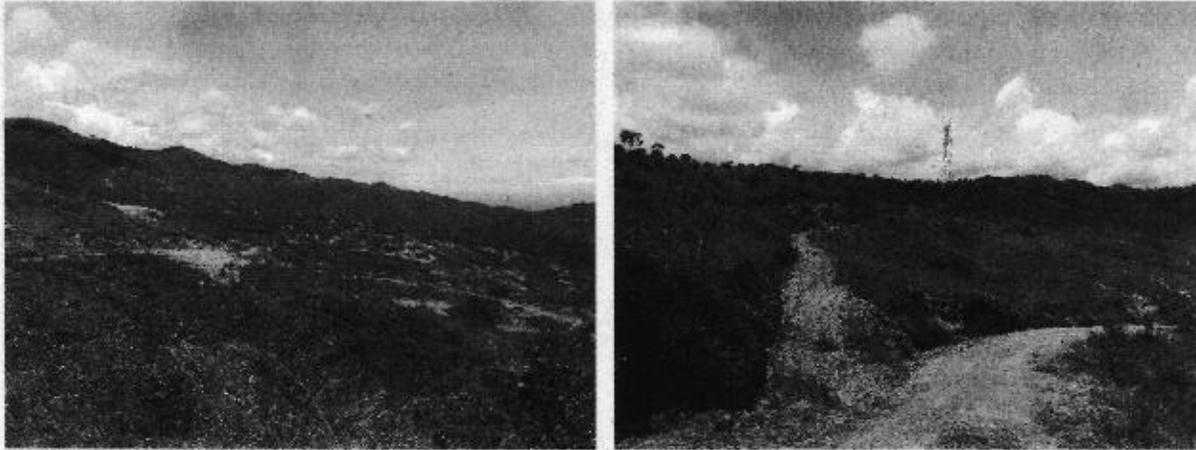
Fotos 5 y 6: panorámica general del predio El Recreo
