AVISO

Radicado 1105322024

INFORME DE VISITA

Predio Agua Bonita la Mirandita, vereda Miravalles, la Victoria, Valle del Cauca.

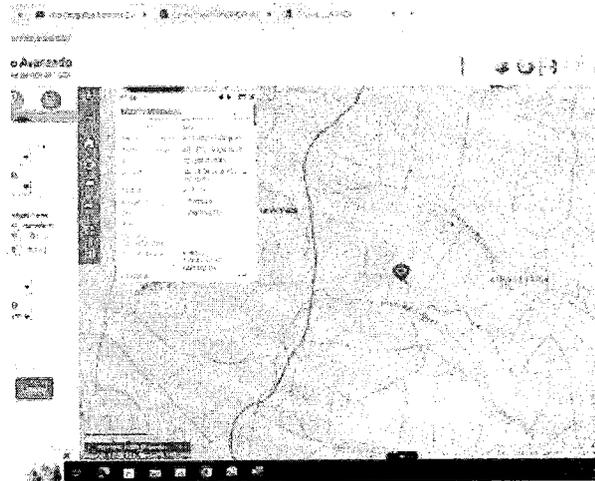
Ilustración 2. CARACTERÍSTICAS DEL PREDIO. GEO CVC CVC 2025.

Según el aplicativo GEO CVC el sitio posee las siguientes características: Captación ABASTO MIRAVALLE con prestador de servicio ASOCIACION JUNTA ADMINISTRADORA DE ACUEDUCTO RURAL DE MIRAVALLE "ACUAMIR" con ID 197340,000000, Ecosistema BOMHUMS; Bosque medio húmedo en montaña estructural-erosional Uso del Suelo 50k: Alto,, Pendientes: 3082 Escarpado (50-75%), se encuentra en zona rural Corregimientos: 76403004, con quebrada Tipo Drenaje 1402010202, Cobertura Uso del Suelo 25k: 32110 - Arbustal y matorral denso alto de tierra firme, Áreas de importancia Estratégica (AIE): Áreas aceptables sin figura de conservación, Modelo Ordenación Rio La Vieja: Conservación y Protección Ambiental.

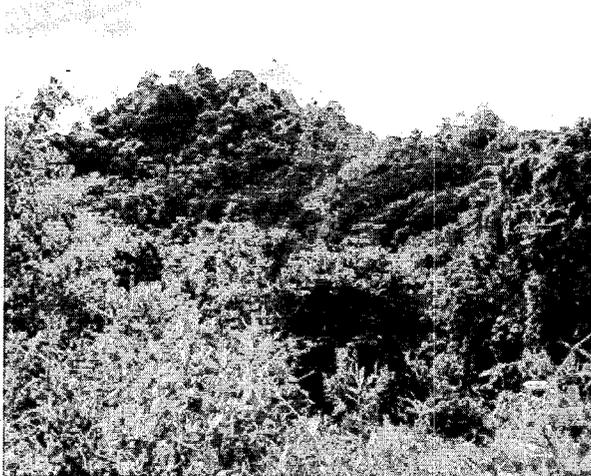
Se evidenció en el predio Agua Bonita la Mirandita, vereda Miravalles, la Victoria, Valle del Cauca, un lote con rastrojos altos y árboles en todos los estados, durante el recorrido no se evidencian intervenciones antrópicas recientes consistentes en tala o quema ni presencia de ganado en el sitio, se llega hasta el nacimiento del acueducto del corregimiento y se verifica que se encuentra con una buena cobertura vegetal, en el sitio hay un tanque de plástico pequeño que se presume servía como bebedero para el ganado, al lado hay una cerca de alambre de púa que divide los lotes.

Ilustración 3. PREDIO DONDE DENUNCIARON TALA Y QUEMA. DANIEL H. CVC 2025.

Se recomienda escribir al señor Fernando Hoyos propietario del predio donde se hizo la denuncia para que proteja el sitio por la importancia del predio para el abastecimiento de agua del acueducto de corregimiento de Miravalles en la Victoria.

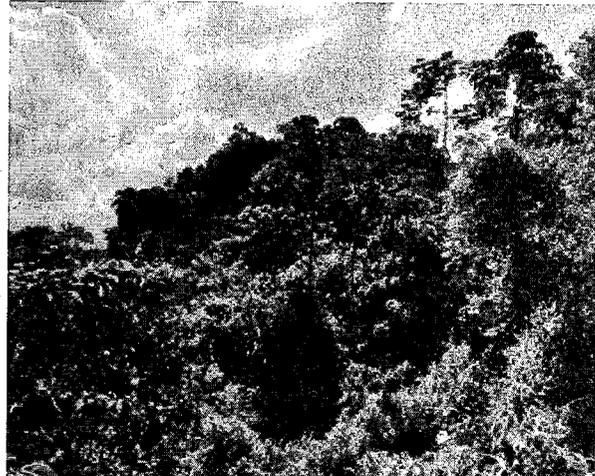
Ilustración 4. SITIO DE DENUNCIA CON BUENA COBERTURA VEGETAL. DANIEL H. CVC 2025.

Se verifica que en el predio donde se hizo la denuncia de intervención por tala, quema y presencia de ganado en el nacimiento del acueducto del corregimiento de Miravalles denominado Agua Bonita la Mirandita ubicado en el corregimiento Miravalles del municipio de la Victoria, Valle del Cauca, que no hay intervenciones antrópicas recientes del tipo denunciado y que el sitio se encuentra en recuperación y con buena cobertura vegetal.

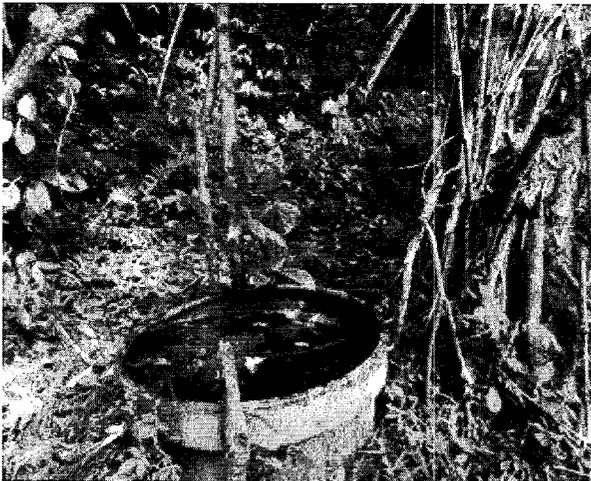
Ilustración 5. TANQUE DE PLÁSTICO UTILIZADO DE MANERA SUPESTA PARA BEBEDERO DE AGUA DEL GANADO ADEMÁS HAY UN CERCO DE ALAMBRA DE PÚA. DANIEL H. CVC 2025.

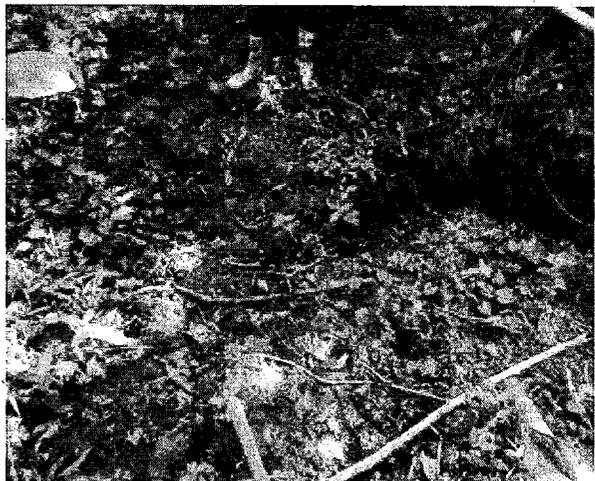
La captación del acueducto del corregimiento Miravalles queda en la parte baja del predio recorrido donde el nacimiento de la parte de arriba llega con suficiente caudal, se lleva por motobomba hasta los tanques de almacenamiento y distribución para el corregimiento, luego es conducida al caserío, en el sitio de almacenamiento hay unos paneles solares que no están en funcionamiento en el momento según lo menciona la señora Gonzales, de igual manera exterioriza que parte de la estructura que no funciona fue dada por la CVC y que la administración municipal de la Victoria lo está reparando en el momento y consiguiendo los elementos faltantes.

Ilustración 6. PUNTO DONDE BROTA EL AGUA QUE SURTE LA QUEBRADA DONDE SE CAPTA EL AGUA PARA EL ACUEDUCTO MIRAVALLES. DANIEL H. CVC 2025.

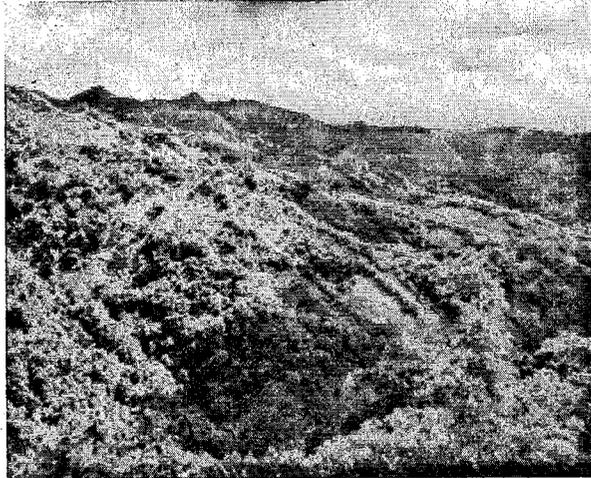
Se hace desplazamiento por las zonas cercanas y no se evidencian intervenciones antrópicas en el territorio, en el predio donde se encuentra ubicado el nacimiento, la captación y los tanques de almacenamiento se encuentran en una parte con pendiente alta y con buena cobertura boscosa.

Ilustración 8. PREDIO DE NACIMIENTO QUEBRADA Y CÁPTACIÓN DE AGUA ACUEDUCTO MIRAVALLÉS. DANIEL H. CVC 2025.
