### AVISO DE NOTIFICACION DE UNA DENUNCIA ANONIMA

**Actuación a notificar:** Radicado CVC No. 1100142022.

## INFORME DE VISITA

ANONIMO-, según Radicado 1100142022, por movimiento de tierra, zona protectora del río Tuluá, urbanización Los Guadales, corregimiento de Bocas de Tuluá.

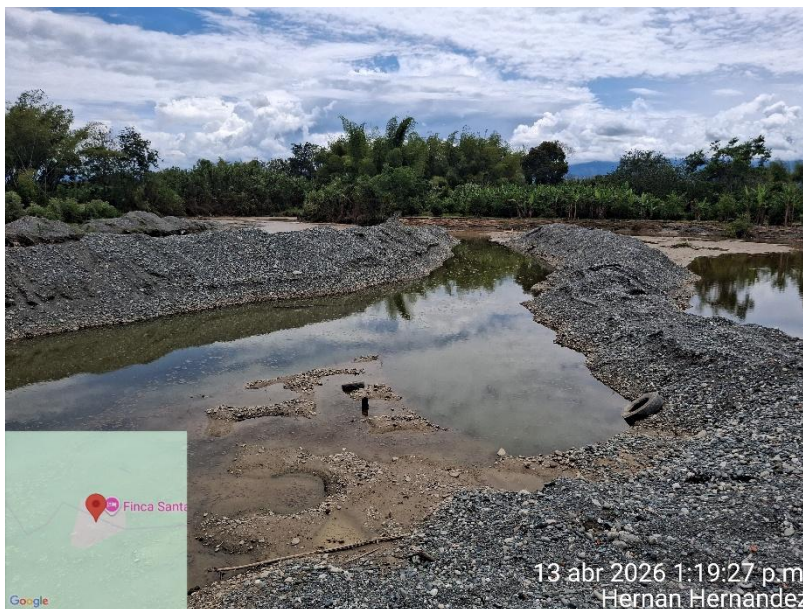
Observese la intervencion conmaquinaria amarilla, para la cosntruccion de un cordon de material de arrastre, en la margen derecha delrioTuluá, con el fin de proteger las vciendasdes de la Pracelacion Los Guadauales, corregimiento de Bocas de Tuluá, jurisdiccion del municipio de Tuluá.

Según el registro fotográfico se pudo constatar que los señores Rubén Trejos dueño de la Parcela LOTE D4- y el señor Jovanny González, dueño del predio La María, de acuerdo con el anónimo de la referencia y teniendo en cuenta lo observado por el funcionario Jose Hernán Hernández Unas de la Dirección Ambiental Regional centro Norte, de la CVC, en el momento de la visita, los propietarios han realizado las obras de mitigación para evitar que continúe la socavación o erosión lateral que presenta el río Tuluá en su margen derecha, al paso por la Urbanización los guaduales. Estas son medidas temporales de protección que no conllevan afectaciones ambientales significativas y están dentro de las medidas que los propietarios pueden realizar para protegerse, conforme a lo dispuesto en la Ley 1523 de 2012.

Ahora bien, corresponde al gestor de la parcelación Los Guaduales, diseñar y construir obras definitivas de protección de orilla que den solución a las posibles inundaciones sobre la margen derecha del río Tuluá, previa obtención del permiso de ocupación de cauce y aprobación de obras hidráulicas ante la CVC.

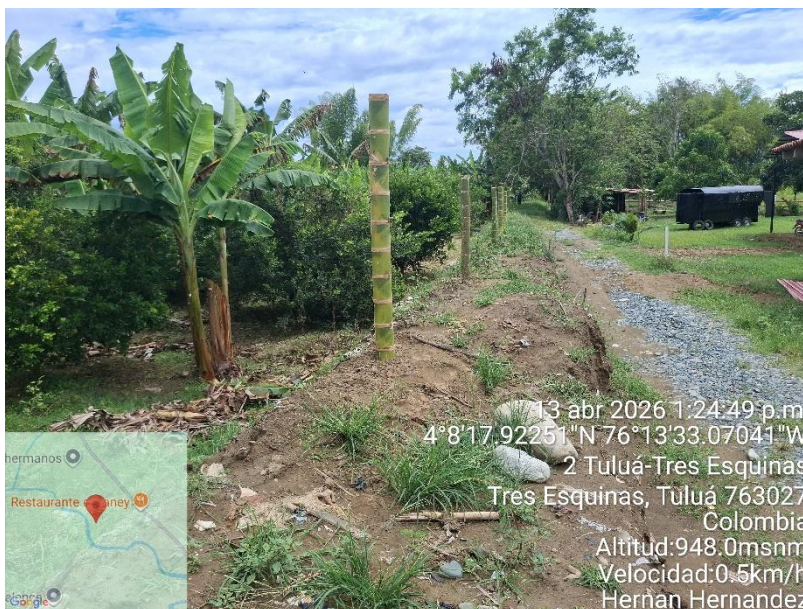
Observese la cosntruccion del dique sin afirmar en tierra, frente a la parcela Lote D4, del Ruben Trejos, para proteccion para evitar que cuando se desborde el rioTuluá, no afcte su vecvienda, corregimiento de Bocas de Tuluá, jurisdiccion del municipio de Tuluá.
